DENDROKRONOLOŠKO DATIRANJE OBJEKTOV V SLOVENIJI

DENDROCHRONOLOGICAL DATING OF WOODEN OBJECTS IN SLOVENIA

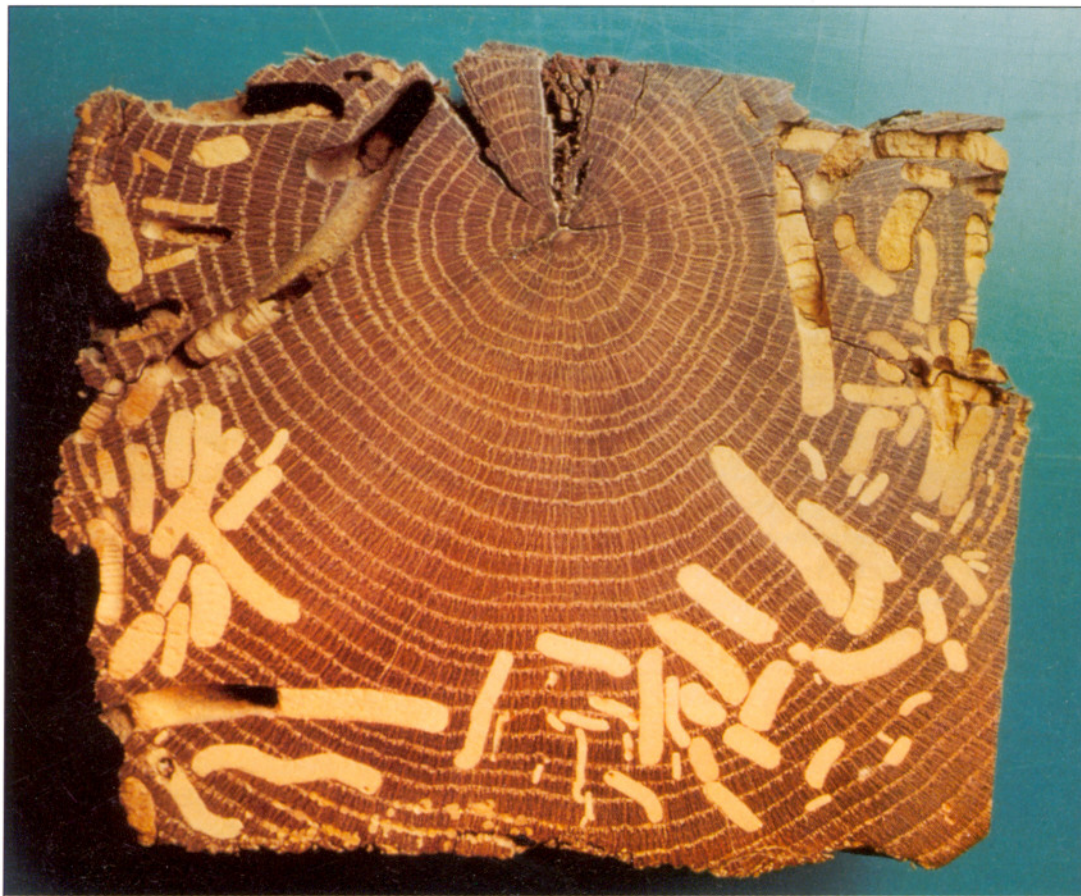
Vzorec hrastovine iz ostrešja. Les ima različne branike, vendar jih je premalo za dendrokronološko datiranje. Vidni so tudi rovi insektov.

Oak sample from a roof construction. The tree-rings are visible but their number is too low for dendrochronological dating. The wood contains insect holes.

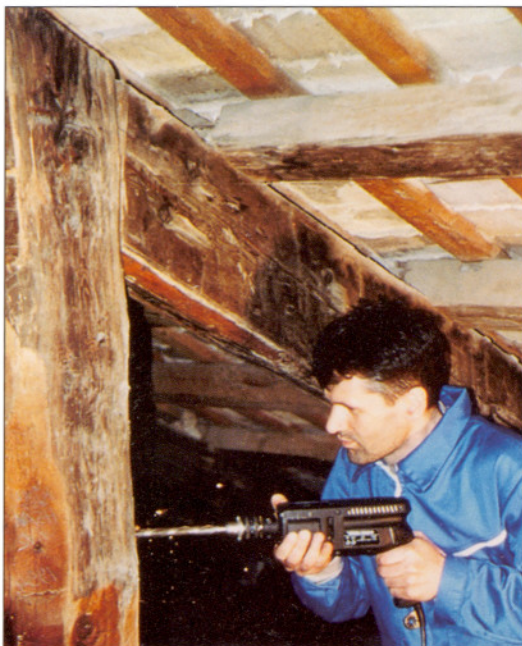
Odvzem vzorcev iz ostrešja cerkve sv. Jurija v Piranu.

Taking cores from a roof construction of the St. George's church in Piran.

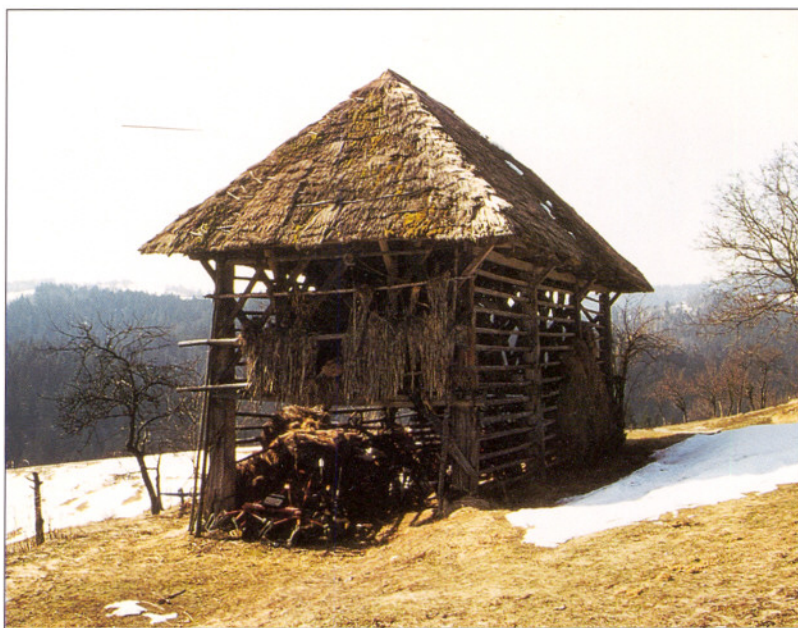
Kozolec v vasi Grebenje
pri velikih Laščah.
Jelovina iz kozolca je
bila datirana v leto 1751.
*The hayloft in Grebenje
near Velike Lašče. The
silver-fir from the inner
part of the construction
was dated 1751.*

Kozolec v vasi Grebenje je dober primer t.i. "naknadnega datiranja". Po ustnih virih naj bi bil postavljen leta 1776, vendar materialnih dokazov za to ni bilo. Notranja konstrukcija kozolca je bila narejena iz jelovine, nosilna pa iz hrastovine. Ko smo prvič analizirali omenjeni kozolec, dobljenih kronologij nismo mogli datirati, ker še nismo imeli ustrezne jelove kronologije. Ko je naše delo na jelki dovolj napredovalo in smo sestavili daljšo jelovo kronologijo, smo ponovno poskusili datirati kozolec. Izkazalo se je, da je večina vzorcev iz leta 1751, kar potrjuje ustne vire. Primer tega kozolca nam pove, da četudi datacija v tem trenutku ni mogoča, je lahko možna kasneje, ko bo naša baza kronologij izpopolnjena.

The hayloft in the village Grebenje near Velike Lašče is a good example of "subsequent dating". According to oral sources it was supposedly built around 1776, but there was no proof of this. The inner part of the construction was made of silver fir, while the main construction was made of broadleaf species. After sampling we could not immediately date the chronologies. One year later, when the Slovenian silver fir chronology was improved we could successfully date it. Our dating was 1751, which confirmed the verbal source. This shows that even if we cannot date the object now, we can expect to date it later when the chronologies are improved and prolonged to the past.

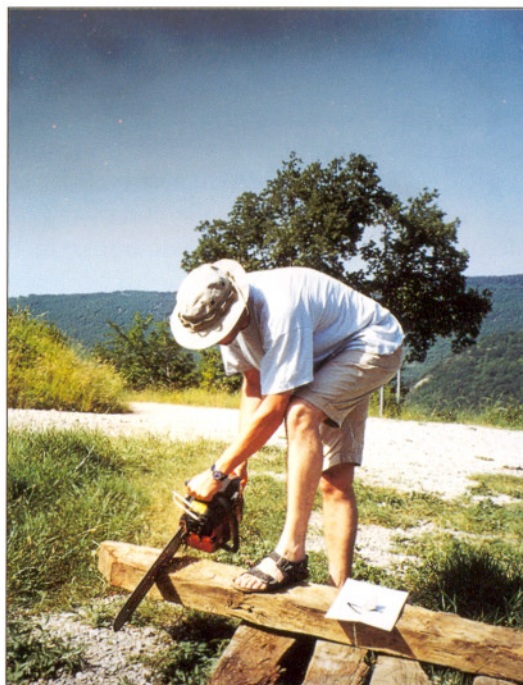
Odvzem vzorcev lesa, ki je odstranjen iz konstrukcije.

Sampling timber which has been removed from a construction.

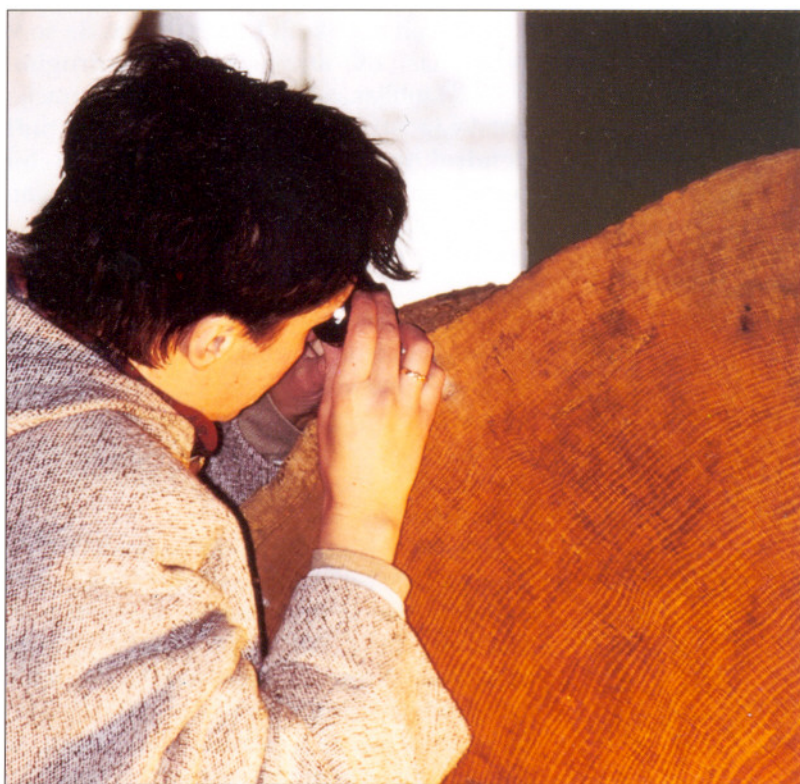
Merjenje širin branik s pomočjo lupe.

Measuring tree-ring widths by using the lens.
